Likvidace vrtů v s. p. DIAMO, o. z. Stráž

# Likvidace vrtů v s. p. DIAMO, o. z. Stráž

Seminář Hydrogeologické aspekty a rizika vrtných prací  
Litoměřice 20.5.2025

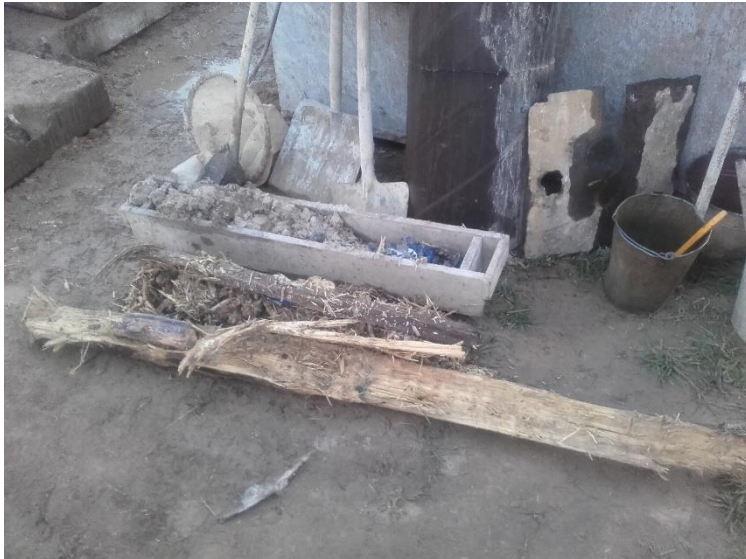
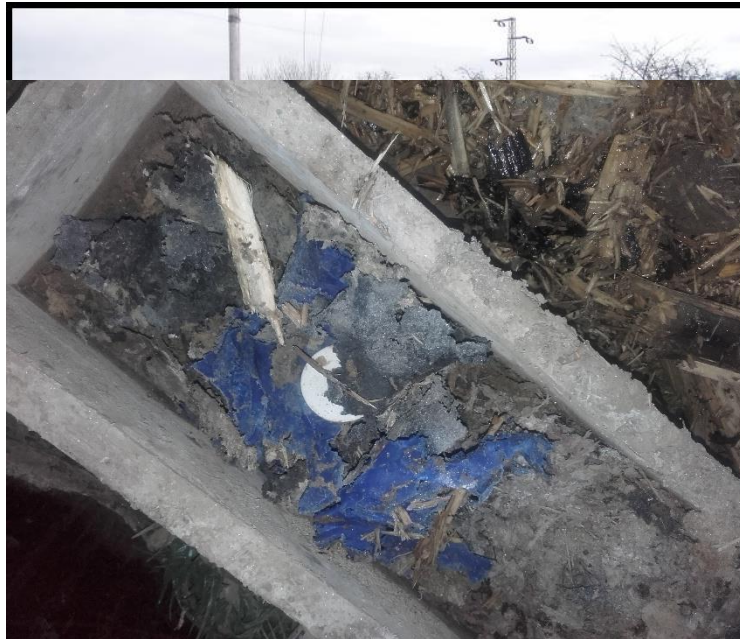
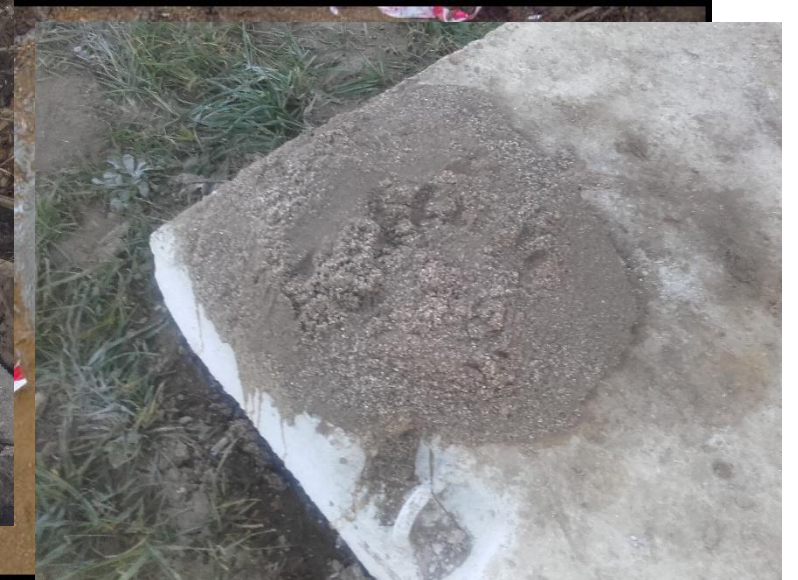
# Likvidace vrtu HP-17 (VP7509)

- **Vrt likvidován externí firmou** a nebyl dozorován pracovníky s. p. DIAMO.
- Protože při likvidaci vrtu neproběhly TPMR a neodpovídala tedy směrnici PP-TÚU-03-01 bylo rozhodnuto o re-likvidaci vrtu.

Spotřeba inertního materiálu: -  
Spotřeba cementové směsi: cca 24,5 m<sup>3</sup>  
Spotřeba betonu: -
